ترميم آثار فوه

فوه ١٩٩٧

إعداد : قطاع الآثار الإسلامية والقبطية

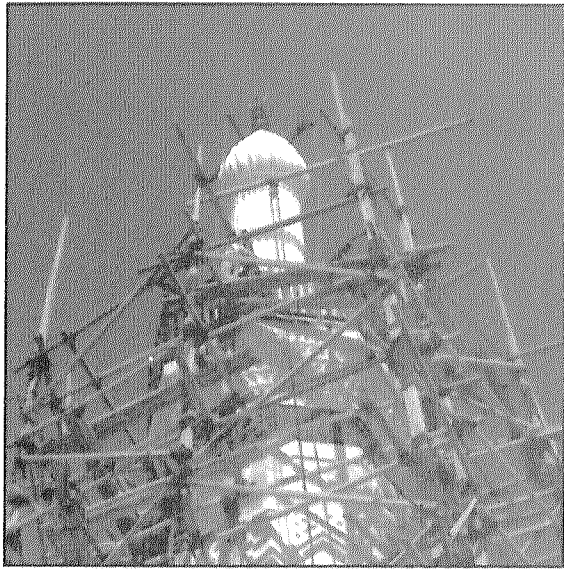
مئذنة مسجد نصر الله أثناء الترميم

- ١- ترميم جميع الجدران والبواريك والعقود بتزوير الشروخ إحلال المباني المتهاكمة ، خاصة أسفل السقف وتركيب أخشاب بديلة مع عمل الأشرطة الخشبية ذات الزخارف وعناصر السقف الأصلية .
- ٢- تركيب النوافذ بالكامل للجامع بالمواصفات التى استقر عليها الرأى بما كان باقيا بالجامع وقياسا على النوافذ القديمة بالمساجد والجامع الأخرى ، وكذلك تركيب أبواب الغرف والمئذنة ، وعمل درابزين للمئذنة بنفس الشكل الأصلى .
- ٣- تغيير جميع شبكة الكهرباء وتركيب مشكاوات على الأوتار وفوانيس للمئذنة والمداخل .
- ٤ - تكسير بياض المئذنة من الخارج بعد رصد جميع زخارف البدن ، والكشف عن شريط من الطوب المنجور أسفل المقرنصات ، وإعادة

جميع زخارف المئذنة ومعالجة المقرنصات والخوذة ورقبتها ،
ومعالجة الكحلة العريضة داخل المئذنة وعمل إنارة لها من الداخل
وتركيب كوابيل خشبية بالخوذ بدلا من الكوابيل النالفة .

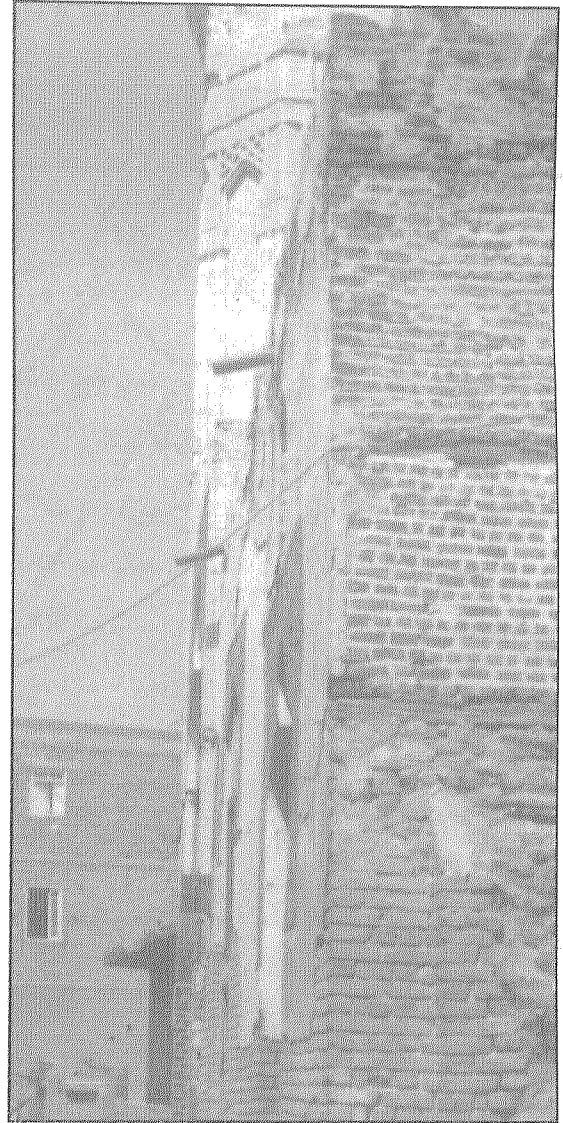
- ١- حدوث تصدعات وشروخ ظاهرة بمناطق متفرقة بالجدران والعقود.
- ٢- إنهيار جزء من السقف جهة الغرب ، أثر كسرى العروق الخشبية مما أدى الى غلق المسجد وتوقف الصلاة به نحو ثمانية شهور.
- ٣- إنتشار الأصابة الحشرية والفطريات بالعناصر الخشبية وتأثير العوامل الجوية (الأبواب ، النوافذ الأعتاب ، دكة المبلغ ، السقف ، الأوتار ، الشخشيخة ، مظلة الميضأة ، داريزين المئذنة) .
- ٤- وجود تشكيلة من النوافذ مخالفة لبقايا قديمة واختفاء معظم خشب الخراط .
- ٥ - تغطية الأرضية الحجرية الأصلية بأرضية خشبية غطت قواعد الأعمدة ، مع تجليد الأسفل للجدران بأخشاب تفاديا للرطوبة الظاهرة .
- ٦- سقوط أجزاء كثيرة من بياض الجامع بالجدران والعقود .
- ٧- فقدان معظم أجزاء الكحلة البارزة بزخارف الواجهة وأعلى المحاريب ، ووجود طلاءات زيتية بدخلات المحاريب وطواقيها وتلفيات بمقرنصات.
- ٨ - سوء حالة الميضأة وتسوس سقفها وتلف دورات المياه وتصدع جدرانها .

- ٩- ضياع معظم زخارف المئذنة وتلف مقرنصاتها وتغطية الشريط ذى الطوب المنجور بها .
- ١٠- سوء حالة التركيبات الكهربائية وعدم ملاءمتها للطابع الأثرى للجامع .
- ١١- إضافة موزايكو حديث لمكسلى الباب الرئيسى ووجود انفصال واضح بين كتلى المئذنة والواجهة الرئيسية .
- ١٢- وجود شروخ باللوحات الرخامية ، وترميم سابق بالمنبر ، وتلفيات بالمقصورة .
- ١٣- ارتفاع منسوب الشارع أمام الجامع .
- ١٤- وجود شجرتين بفناء الميضأة أثرتا تأثيرا سلبيا على المنشأة .

مسجد نصر الله قبل الترميم

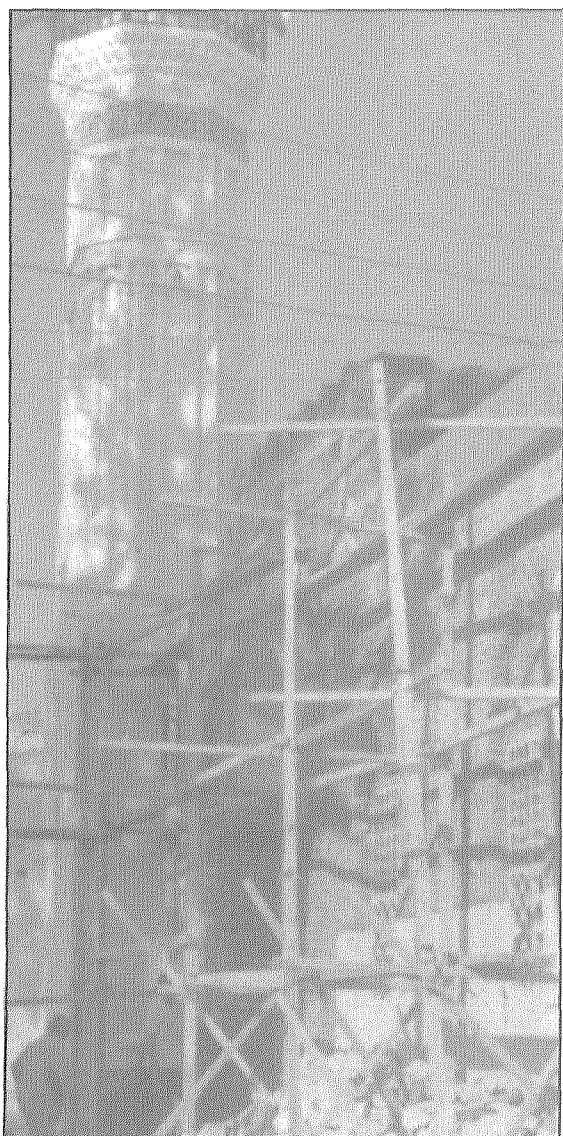
جامع الصعيد أثناء الترميم

- ١ - تنزيل بياض الجدران والكشف عن الشروخ النافذة والسطحية والتهالك ومعالجتها .
- ٢ - تركيب أخشاب السقف بنفس المواصفات الأثرية مع ضبط الميول اللازم ، وكافة أعمال العزل وتركيب البلاط .
- ٣ - إستبدال دورات المياه والميضاه نظرا للحالة السيئة التي كانت عليها
- ٤ - معالجة مقرنصات المئذنة وبدنها مع استكمال زخارفها واستكمال الفاقد من اجزائها .
- ٥ - معالجة زخارف المحراب .
- ٦ - استكمال زخارف الكحلة البارزة وواجهة الطوب المنجور .

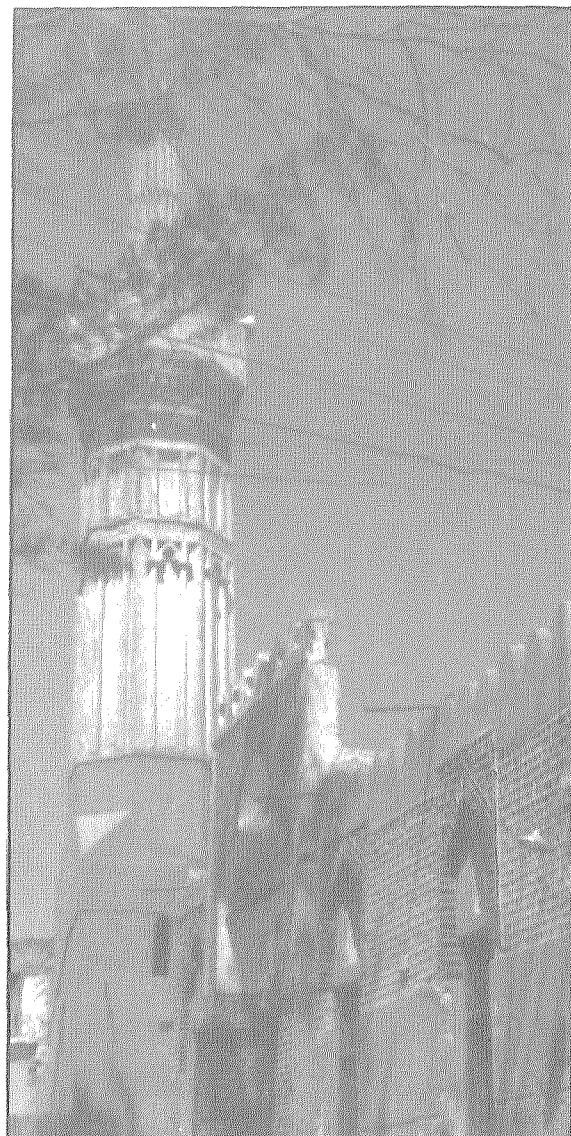
١ - ارتفاع منسوب المياه الجوفية الذى أدى الى تآكل فى أساسات الجدران وهبوط فى أرضيات الجامع .

- ٢ - تآكل زخارف المدخل والكحلة البارزة ، وانعدامها في أجزاء الواجهة واختفاء زخارف الطوب المنجور في أجزاء من المحراب .
- ٣ - وجود تصدعات وشروخ نافذة في أجزاء متفرقة من العقود والكوشات والجدران ولا سيما جدار القبلة .
- ٤ - تهالك شديد في كافة الأخشاب سواء أخشاب الأسقف وخاصة المنبر ودكة المبلغ والأوتار .
- ٥ - وجود ترميمات سابقة بأجزاء متفرقة من الجامع أدى الى تشويه العمارة القديمة للمسجد .
- ٦ - سقوط معظم زخارف المئذنة وتلفيات بالمقرنصات والخوذة .
- ٧ - تهالك حالة دورات المياه والميضاه تستوجب معالجة .

جامع الصعيد قبل الترميم

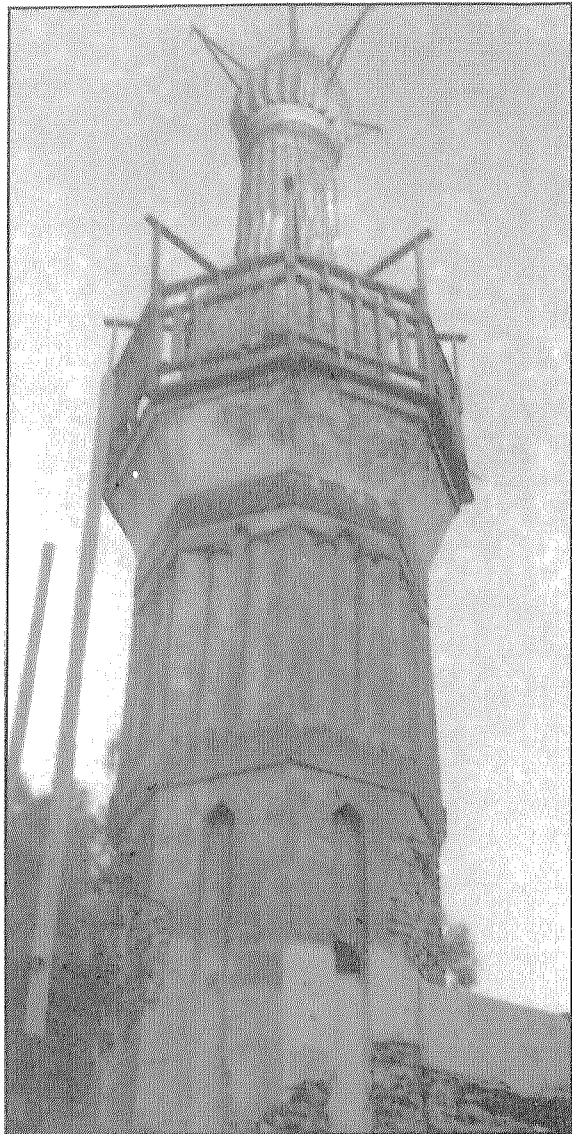
مئذنة مسجد الشيخ شعبان قبل الترميم

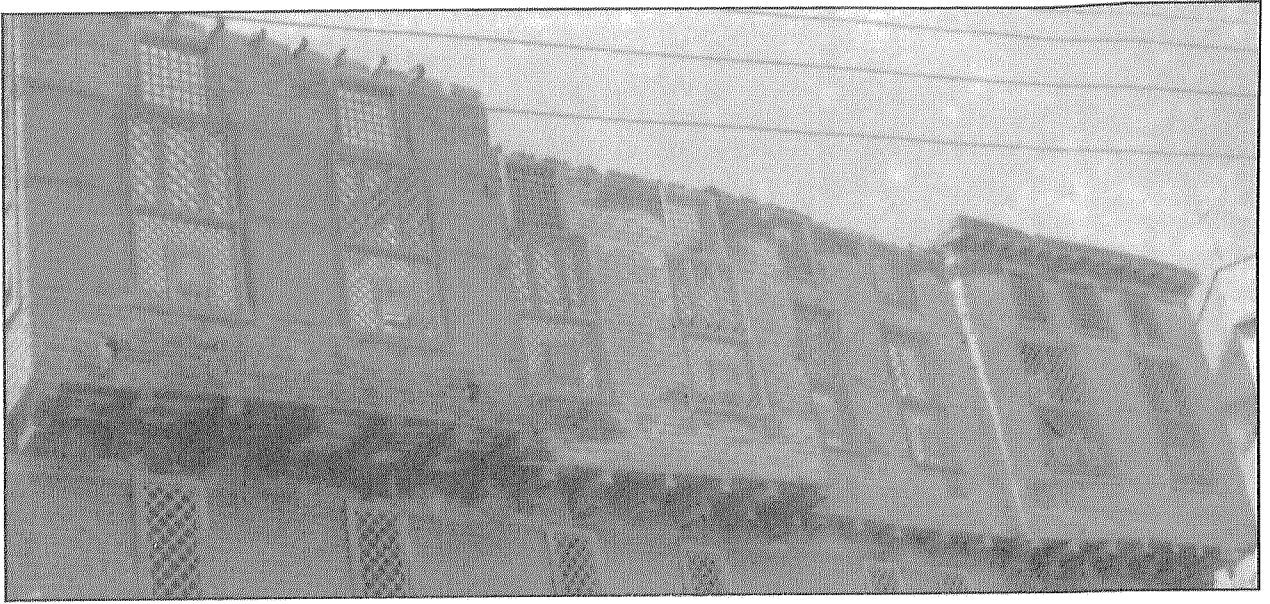
ربع الخطايبه قبل الترميم
